# Debris-flow del rio Grametto

## Analisi d'evento e tecniche per la mitigazione del rischio

LAURA TURCONI<sup>(1)</sup>, DOMENICO TROPEANO<sup>(1)</sup>, GABRIELE SAVIO<sup>(2)</sup>

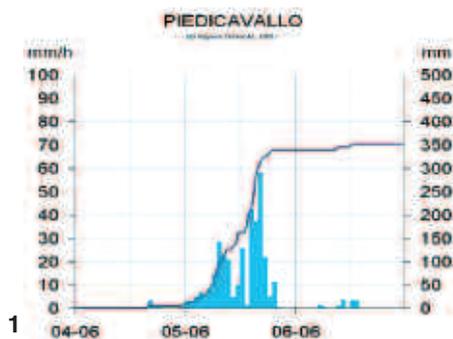
1

### 1. Andamento delle precipitazioni orarie e curva delle cumulate relative all'evento meteorologico del 5 giugno 2002, registrate alla stazione di Piedicavallo (ARPA Piemonte)

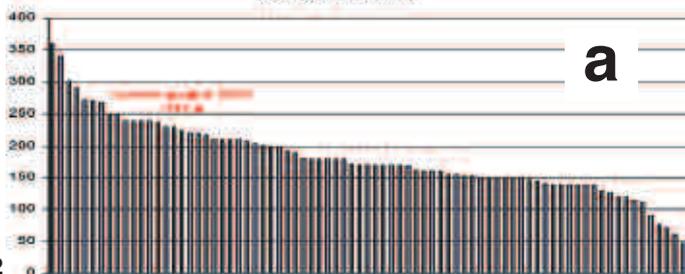
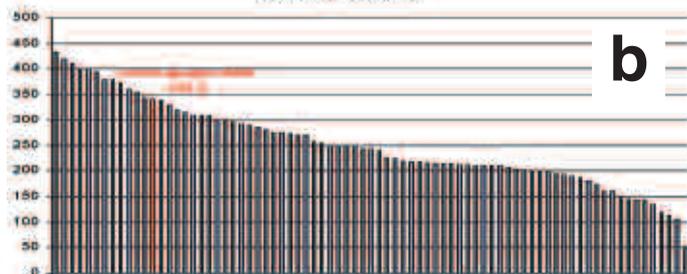
### 2 a, b. Precipitazioni massime per durata di uno (a) e due giorni consecutivi (b) registrata alla stazione di Piedicavallo nel periodo 1921-2002

Stazione di Piedicavallo  
Massima precipitazione per durata di 1 giorno  
(1921-2002, lazanese)

Stazione di Piedicavallo  
Massima precipitazione per durata di 2 giorni  
(1921-2002, lazanese)

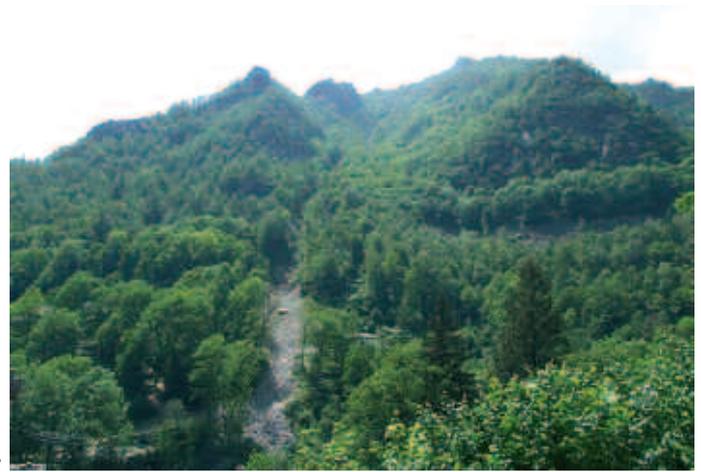
**4. Vista frontale del bacino del Rio Grametto (Rosazza), inciso in parte in un corpo frana di estese dimensioni**

L'evento meteorologico verificatosi tra martedì 4 e giovedì 6 giugno 2002 ha comportato conseguenze estremamente gravose nelle alte valli dei torrenti Cervo, Oropa ed Elvo. Numerose sono state le frane che hanno coinvolto le coltri detritico-eluviali sovrastanti la roccia in posto, determinando un forte apporto di materiali solidi lungo impluvi e rii minori, innescando talora la formazione di colate di materiale detritico-fangoso frammisto ad alberi (debris-flow); Fig. 4.

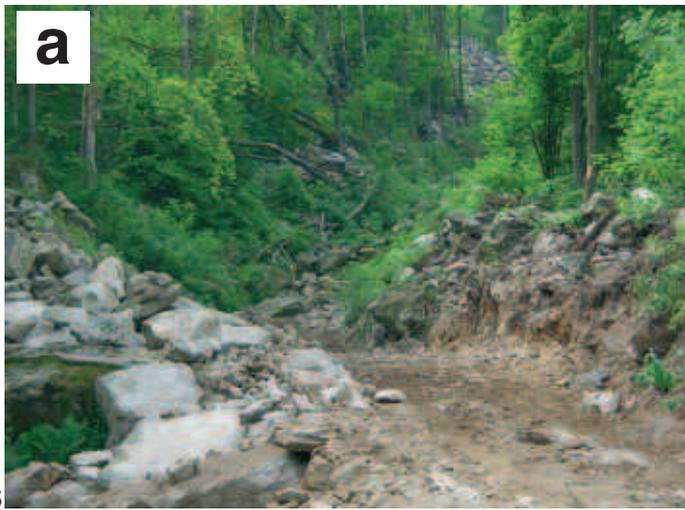
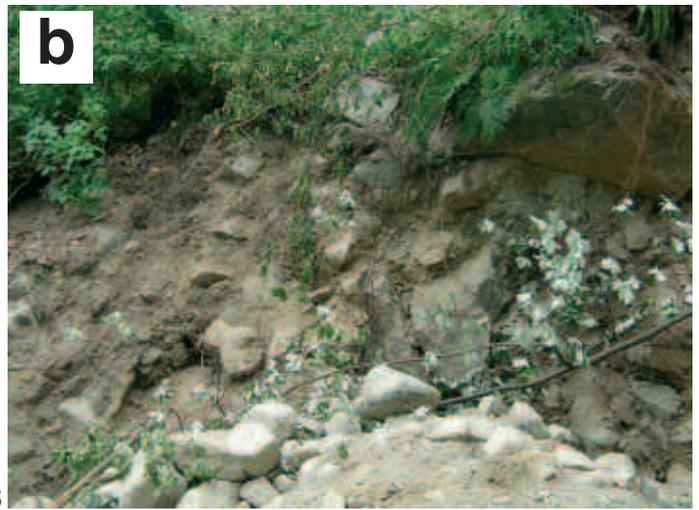
#### **5 a, b. Immagini successive al transito della colata detritica occorsa il 5 giugno 2002 lungo l'asta del Grametto. Lungo le sponde, la vegetazione arborea presenta evidenti tracce delle altezze raggiunte dalla massa detritica**

I danni, ingenti in tutto il territorio biellese, in Comune di Rosazza hanno particolarmente riguardato: le opere di presa, gli acquedotti e la rete fognaria; la viabilità e gli attraversamenti; beni privati. Nel caso particolare, un'abitazione in sponda sinistra del Rio Grametto fu gravemente minacciata da una colata detritica originatasi alla testata dell'incisione (testimone locale, su citato, riporta di aver udito un fortissimo boato, simile a un'esplosione, tale da lasciar supporre, come conferma l'evidenza morfologica, lo sfondamento subitaneo di una "sacca d'acqua"), con mobilitazione di alcune centinaia di metri cubi di detriti anche a blocchi plurimetrici che hanno totalmente occluso, per colmamento, l'alveo (Fig. 5 a, b) e pericolosamente sfiorato l'abitazione.

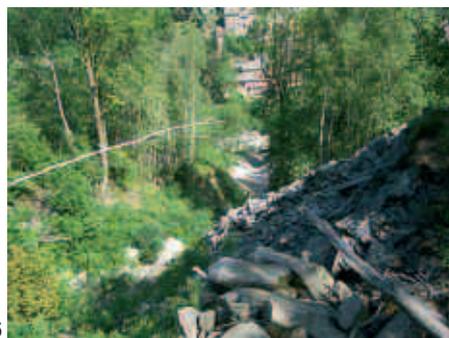
#### **6. Tratto intermedio del rio Grametto (sullo sfondo l'abitato di Rosazza). Dettaglio di un accumulo di materiale di smarino di cava, in fregio allo stesso corso d'acqua, potenzialmente coinvolgibile in ulteriori fenomeni di piena torrentizia**

potuto, con alta probabilità, essere incrementato da apporti di una discarica di cava presente in fregio allo stesso corso d'acqua (Fig. 6) e dalla copertura detritica esistente lungo i versanti, nell'ambito della quale è inciso lo stesso rio.

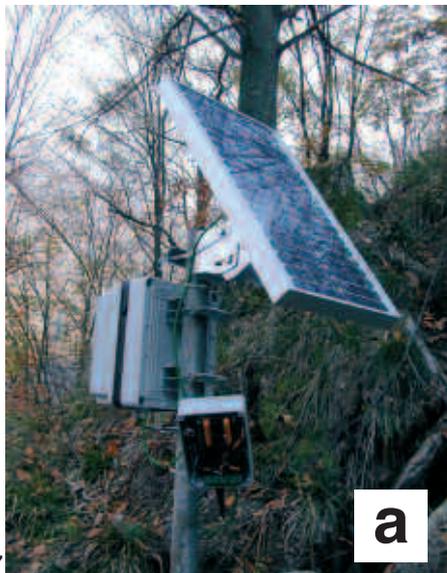
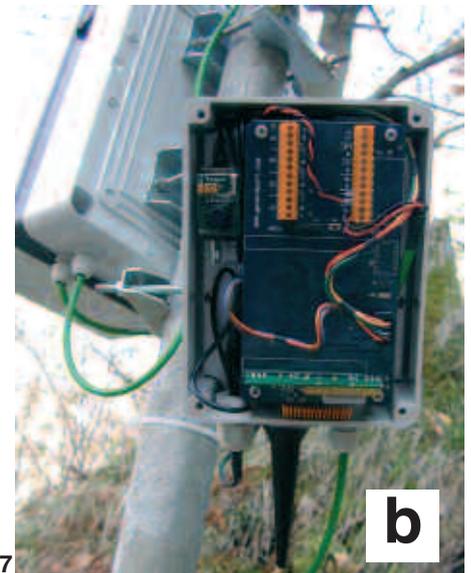
**7 a, b. Dispositivo (centralina ARC-CF) predisposto nell'ambito del sistema di osservazione strumentale allestito nel bacino del Rio Grametto (a) e dettaglio (b). Tale strumento, alimentato a batteria e pannello solare, è dotato di un modulo cellulare GSM/GPRS, di una microcamera integrata e di un ricetrasmittitore radio per colloquiare con il sensore, che non richiede quindi una cablatura diretta verso la centralina**

Nel caso specifico del T. Grametto, si è realizzato un impianto in grado di rilevare sia il superamento di una determinata soglia di deformazione sia il verificarsi di urti di notevole intensità (Fig. 7 a, b e 8); l'impianto è stato inoltre dotato di una fotocamera per consentire l'ispezione visiva della briglia e verificare quindi in tempo reale l'eventuale necessità di un intervento di manutenzione.

In caso di impatto o di superamento della soglia prefissata per gli spostamenti del sistema così allestito, il sensore invia una segnalazione via radio alla centralina. Quest'ultima, al ricevimento della segnalazione, invia fino a quattro messaggi SMS di allarme ai responsabili dell'impianto, e quindi, passando alla modalità GPRS, scatta una foto della briglia e la invia per email fino a quattro indirizzi di posta elettronica.

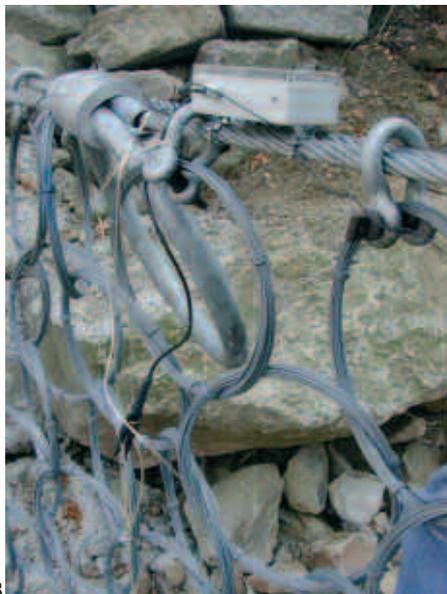
**8. Dettaglio del cavo utilizzato nell'ambito del sistema di osservazione strumentale allestito nel bacino del T. Grametto; superato un certo livello di deformazione della briglia, esso permette di interrompere un circuito "normalmente chiuso" segnalando l'episodio in modo affidabile al sensore ARC-S**

Considerato che le deformazioni delle reti possono essere di notevole entità, si è escluso l'utilizzo di misuratori di deformazione tradizionali che, oltre ad avere una corsa insufficiente, possono essere danneggiati nel caso di impatti violenti. Si è scelto quindi di seguire una strada più semplice ed utilizzare un cavo che, superato un certo livello di deformazione della rete, interrompesse un circuito "normalmente chiuso" segnalando l'evento in modo affidabile al sensore ARC-S. Tale sistema ha il vantaggio di poter essere ripristinato senza difficoltà al termine delle operazioni di manutenzione e pulizia dell'opera.

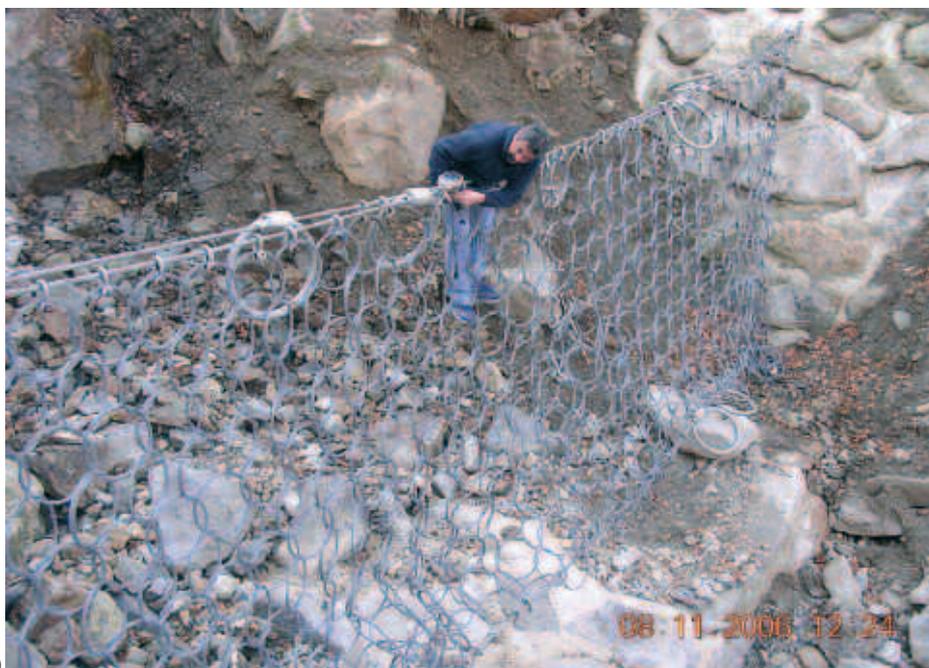
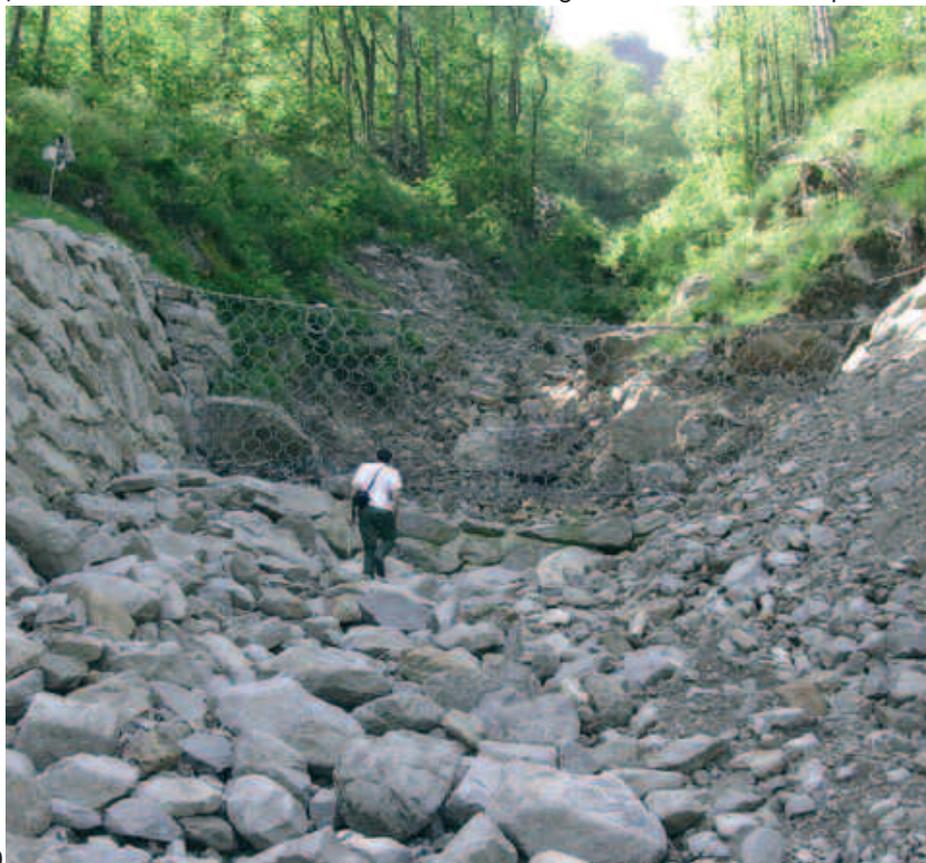
9. Alcune fasi della messa in opera del sistema di mitigazione degli effetti di trasporto in massa producibili, contestuale al sistema di osservazione strumentale lungo il T. Grametto
10. Vista dell'opera trasversale a basso impatto visivo allestita lungo il tratto terminale del Rio Grametto

Essendosi reso necessario un intervento di ripristino dell'alveo torrentizio a seguito della colata detritica, si è colta l'occasione per mettere in opera una briglia protettiva, ed è stato scelto un modello di barriera flessibile in acciaio prodotta da Geobruogg e certificata con prove dal vero. (Fig. 9 e 10).
