# Innovativo sistema di prevenzione

## nel settore del rischio idrogeologico

*Sono illustrati gli interventi di sistemazione idraulica del torrente Sautoreglia (in Provincia di Torino), realizzati di recente con i finanziamenti della Regione Piemonte, che si erano resi necessari in seguito agli eventi alluvionali del maggio 1999. Allo scopo di trattenere il materiale detritico trasportato è stata realizzata una barriera in pannelli di rete ad anelli d'acciaio, una soluzione alquanto innovativa che ha permesso di ovviare alla più difficoltosa, nonché onerosa, costruzione di un'opera di tipo tradizionale.*

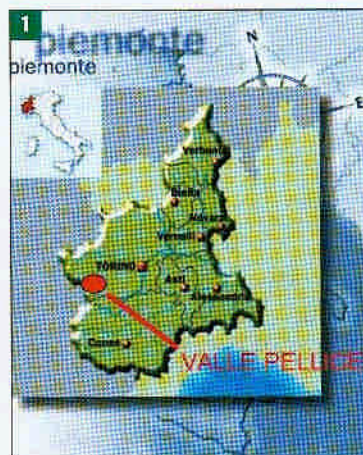
2. Corografia dell'area di intervento.

Il torrente Sautoreglia, Comune di Villar Pellice (Piemonte) lambisce il centro abitato di Garnier e la via principale di accesso all'abitato; il torrente drena una modesta porzione del versante sinistro della media Valle Pellice, compresa fra i 1750 e i 750 metri di quota: il bacino si presenta stretto ed allungato e, in corrispondenza dell'apice del conoide, ricopre una superficie pari a 0,539 km<sup>2</sup> (fig. 1).

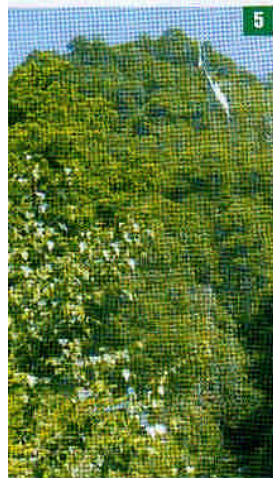
5. Operazioni di elitransporto in aree a fitta vegetazione.

La soluzione tecnica è stata preferita ad un'opera di tipo tradizionale in virtù della facilità d'installazione e in ragione della particolare ubicazione del sito d'intervento, che richiede opere complementari (e costi aggiuntivi non trascurabili) per l'apertura di un accesso al sito in aree di notevole pregio paesaggistico (alberi di castagno secolari) a meno di ricorrere all'impianto del cantiere ed all'approvvigionamento dei materiali per mezzo di elicottero con brevi rotazioni (fig. 5).

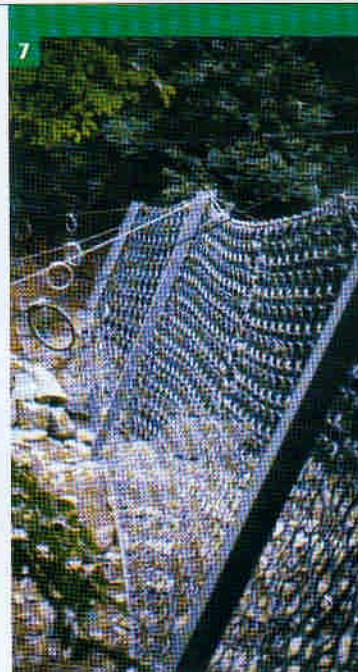
7. La barriera Debris Flow in esercizio.

Quale rivestimento del pannello principale, è stata disposta una rete a maglia romboidale (diametro del cerchio inscritto: 65 mm), e dunque estremamente flessibile, costituita dal medesimo filo in acciaio. Tale rete "selettiva" è stata sospesa dal fondo dell'alveo per consentire il normale deflusso delle acque del torrente in periodi di magra. In fig. 7, la struttura completata.

Per quanto attiene alla manutenzione dell'opera, va detto che la scelta di avere sospeso la rete selettiva fine fino a circa +1 m dal fondo dell'alveo si è dimostrata opportuna in quanto due stagioni autunnali ed invernali non sono state tali da intasare la struttura e provocare una sorta di sbarramento artificiale. Di conseguenza, ad oggi, la manutenzione dell'opera non è stata
