Barriere flessibili in rete d'acciaio contro i Debris Flow

MARCO DEANA - GUIDO GUASTI

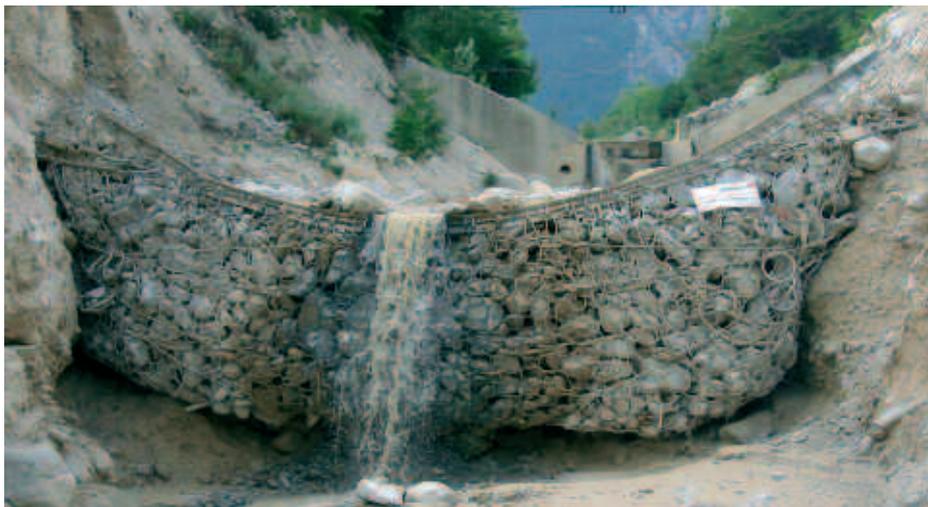
1. **Campo prove naturale di Illgraben (Cantone Vallese, CH). Barriera flessibile a rete d'acciaio interessata da colata detritica**
2. **Estate 2001: barriera contro le colate detritiche Geobrigg UX. Vista laterale.**
3. **Estate 2001: barriera contro le colate detritiche Geobrigg UX. Vista da valle.**

Quest'ultima tipologia di applicazione si è venuta affermando a seguito di test in vera grandezza, o per meglio dire del tutto naturali, monitorati e approfonditi in ogni aspetto sotto la supervisione di rinomati istituti di ricerca, sia italiani che stranieri.

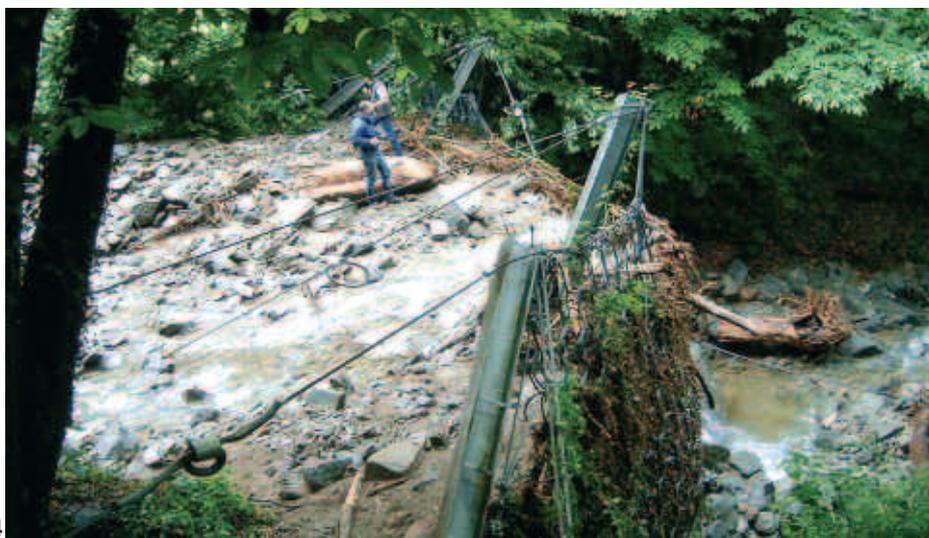
4. Barriera Geobruugg UX interessata da evento di colata detritica a Garnier (Villar Pellice - TO). Vista laterale. Si noti in primo piano il dissipatore di energia completamente attivato

La barriera è stata in grado di arrestare la colata detritica per una quantità stimabile in oltre 1.500 metri cubi di materiale eterogeneo in natura e dimensioni, lasciando filtrare solo ciottolame e, naturalmente, le acque del torrente.

Tutti i sistemi frenanti di cui la barriera era dotata sono entrati in funzione dando prova dell'assorbimento di energia progressivo della struttura, che non ha collassato grazie alla deformabilità in forma controllata dei suoi componenti.

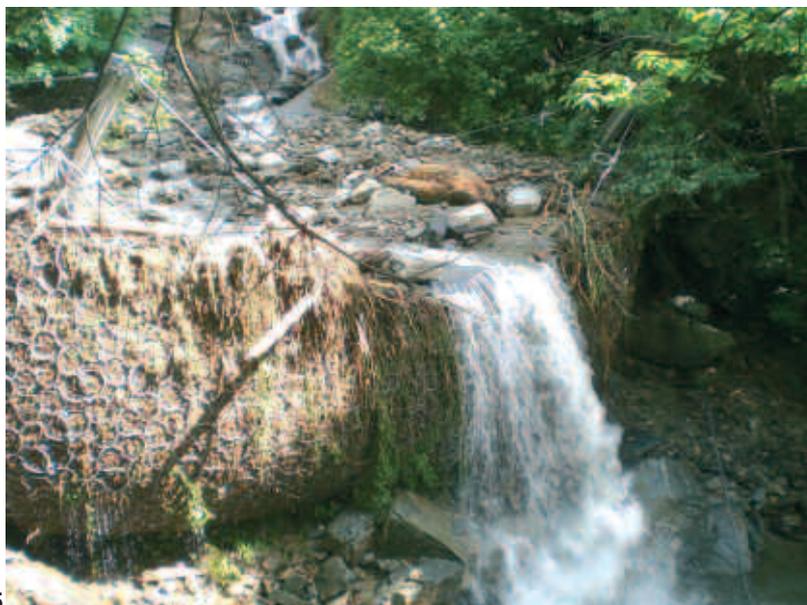
5

5. Barriera Geobruugg UX interessata da evento di colata detritica a Garnier (Villar Pellice - TO). Vista da valle

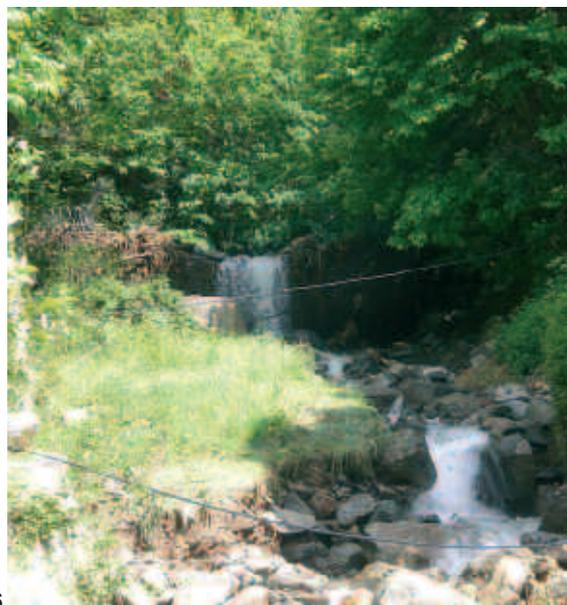
6

6. Barriera Geobruugg UX interessata da evento di colata detritica a Garnier (Villar Pellice - TO). Vista da valle (confrontare con foto 2)
