**I lavori di consolidamento della S.S. 12, tra Campodazzo e Ponte Gardena, dal km 453+100 al km 456+150, primo lotto, galleria Nord, nel comune di Renon (BZ)**

## UNA GALLERIA ARTIFICIALE PER LA PROTEZIONE DI CADUTA MASSI

Ufficio Stampa Viganò Pavitex SpA

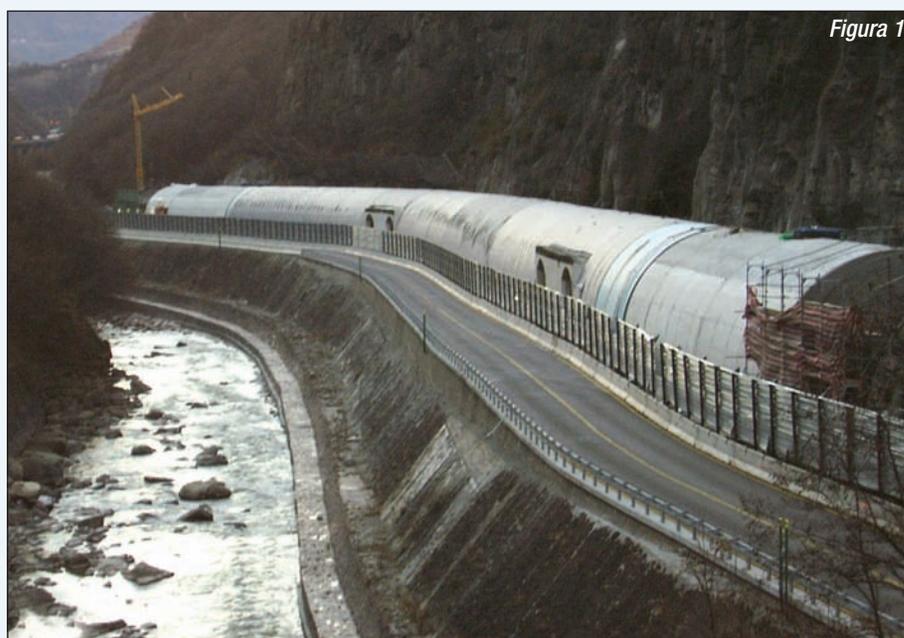
Figura 1

In due zone lungo questo tratto la strada passa direttamente sotto a pareti rocciose subverticali alte fino a 50 m. Continuando, ne si trovano altre più o meno della stessa altezza. Nelle zone laterali sono a volte meno inclinate oppure più lontane dalla strada esistente. Nella zona intermedia, di circa 700 m di lunghezza, la roccia si allontana dalla strada sviluppando un cono di deiezione tra strada e parete verticale.

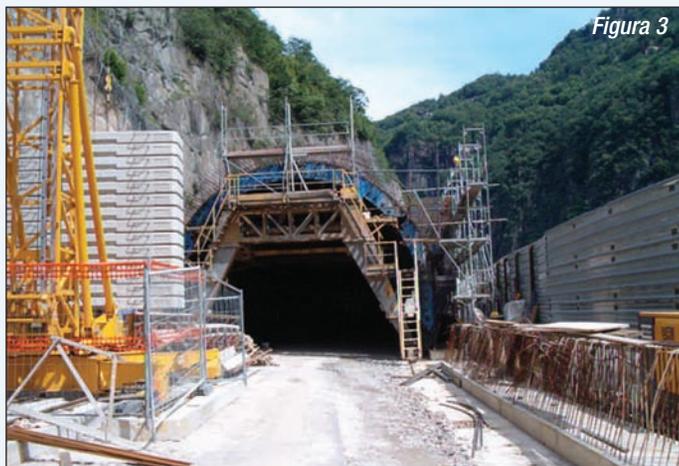
Figura 3

Il tracciato nuovo rispetto al tracciato esistente viene spostato verso l'Isarco sul vecchio tracciato della ferrovia statale. Come protezione contro caduta di massi è stata scelta una galleria artificiale con riporto di terra (costruita a cielo aperto) per le zone dove il tracciato passa vicino alla parete rocciosa. Dove c'è più spazio a disposizione è stato scelto un rilevato paramassi in terra armata.

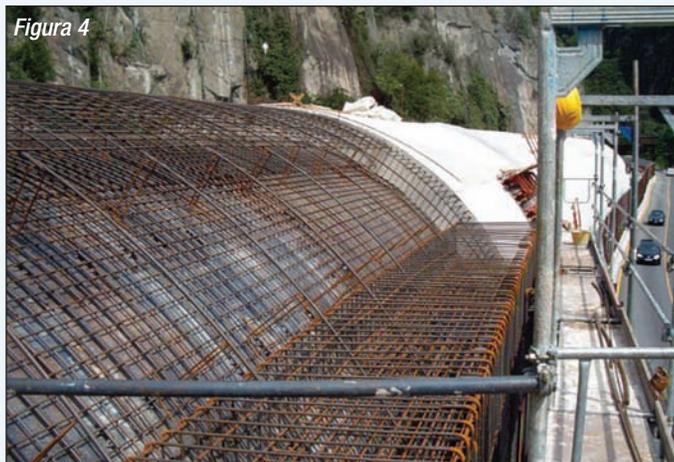
Figura 4

Successivamente la volta viene ritombata di terra, con uno strato minimo di 1,3 m e una copertura sopra il vertice della galleria di 3,0 m, per poter dissipare le energie di eventuali urti.

Le energie massime da dissipare secondo le simulazioni di caduta massi dello studio geologico sono per la galleria Nord 11.000 kJ.

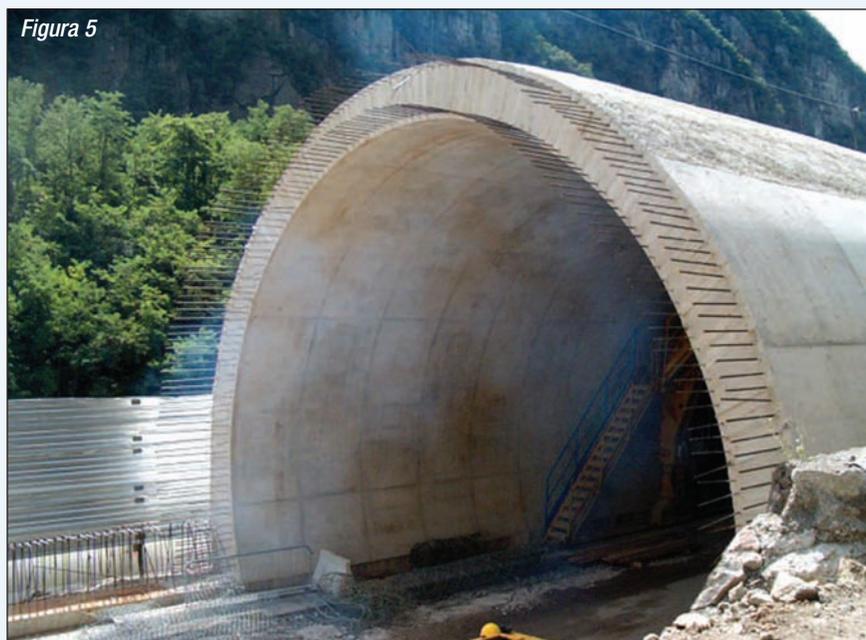
Figura 5

La volta della galleria ha un raggio interno di 5,52 m. Il marciapiede sul punto inferiore ha una larghezza di 85 cm. A causa della curvatura della volta a una altezza di 1,70 m la larghezza del marciapiede risulta a 120 cm. I portali della galleria sono tagliati con un angolo di 30° rispetto all'orizzontale per inserirsi meglio nell'ambiente.

Nei rispettivi terzi della galleria sono state inserite delle piazzole di servizio e di sosta di lunghezza pari a 20 m rispetto al progetto definiti-

vo. Tali aree permettono anche di realizzare delle aperture delle gallerie verso valle garantendo al contempo una migliore illuminazione e areazione delle gallerie.

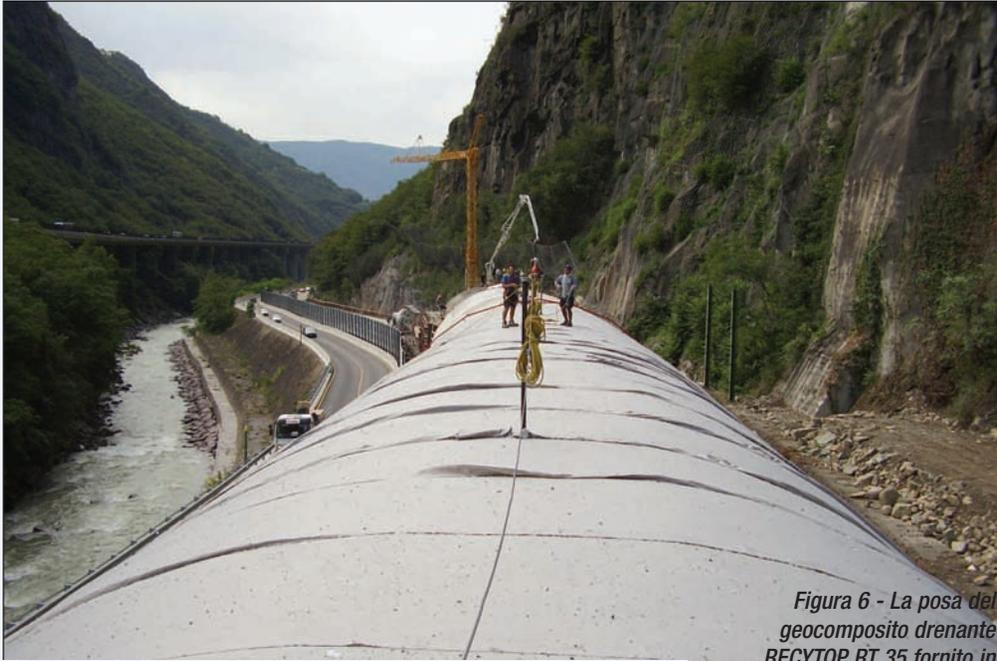
Figura 6 - La posa del geocomposito drenante RECYTOP RT 35 fornito in rotoli su misura per il progetto specifico

STRATUM T è marcato CE per le funzioni di separazione, di protezione e di rinforzo in tutte le applicazioni indicate nelle Norme armonizzate EN dalla 13249 alla 13256, ove previste. Per le funzioni di protezione, filtrazione e drenaggio sopra le membrane impermeabili si è utilizzato il RECYTOP che è un geocomposito drenante costituito da un materassino in polietilene a cellule chiuse, accoppiato a un geotessile nontessuto di bassa grammatura e prodotto sempre da Viganò Pavitex.

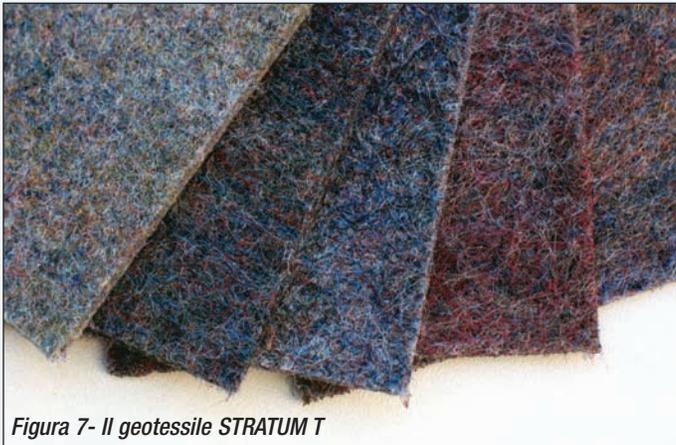
Figura 7- Il geotessile STRATUM T

Lo STRATUM T è un geotessile non tessuto agugliato e termofissato in polipropilene multicolore prodotto dalla Viganò Pavitex.

STRATUM T è indicato come strato di separazione e di protezione sopra le membrane impermeabili. E' stato utilizzato in questo cantiere, come strato di compensazione e antipunzonamento tra sottofondo e manto impermeabile nelle coperture.

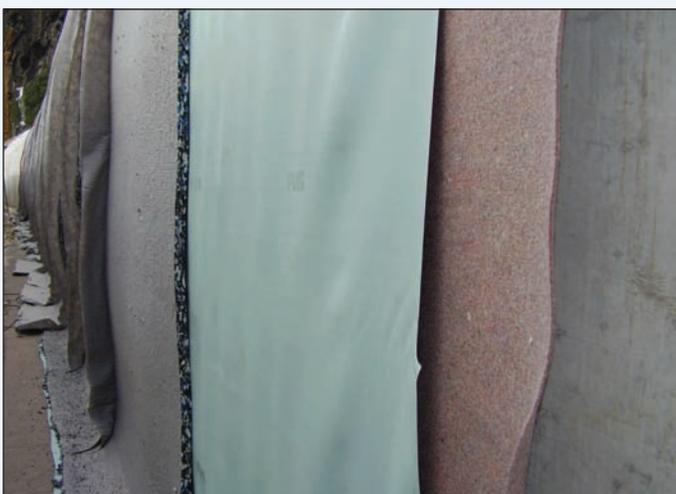
Figura 8 - Il geotessile non tessuto STRATUM T 400 per la compensazione dell'estradosso. Sopra il quale è posata la membrana impermeabile. Sopra la membrana è applicato lo strato drenante e protettivo costituito dal geocomposito RECYTOP RT 35

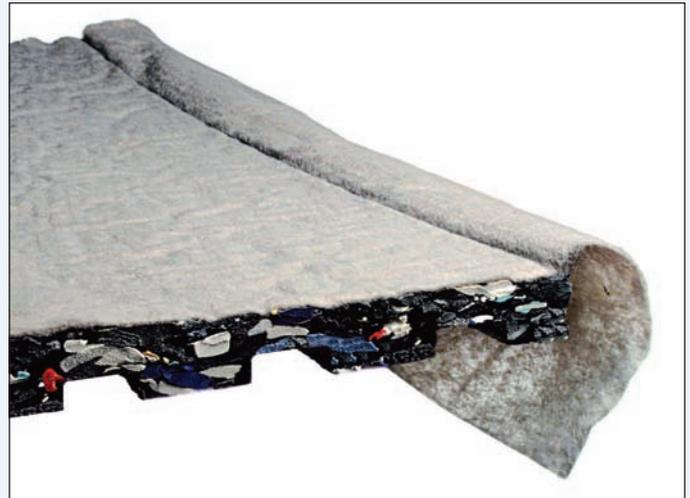
Figura 9 - Il materassino in polietilene RECYTOP RT 35 geocomposito drenante

Il materassino svolge una duplice funzione: il drenaggio dell'acqua di infil-

trazione, grazie alle apposite scanalature sul lato inferiore e la protezione della membrana impermeabile, per la densità della sua struttura. La filtrazione dell'acqua è garantita dal geotessile non tessuto il quale trattiene le particelle fini del terreno che, nel tempo, andrebbero intasare il materassino drenante.

Su due lati, il geotessile sborda dal materassino per circa 10 cm, per consentire il sormonto del geotessile con il pannello adiacente, in modo da dare continuità laterale al filtro.

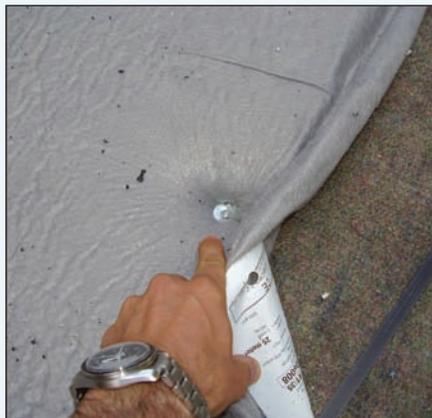
Figura 11 - Il sistema di fissaggio del geocomposito drenante RECYTOP RT 35 e del sottostante geotessile nontessuto STRATUM T 400
